**RAPPORT D'ENQUÊTE SUR UN ACCIDENT AÉRONAUTIQUE**  
**A00O0210**

**PROBLÈME DE MAÎTRISE**

**CESSNA 150G C-FVDR**  
**ONTARIO FUN FLYERS INC.**  
**KINGSTON (ONTARIO)**  
**LE 13 SEPTEMBRE 2000**

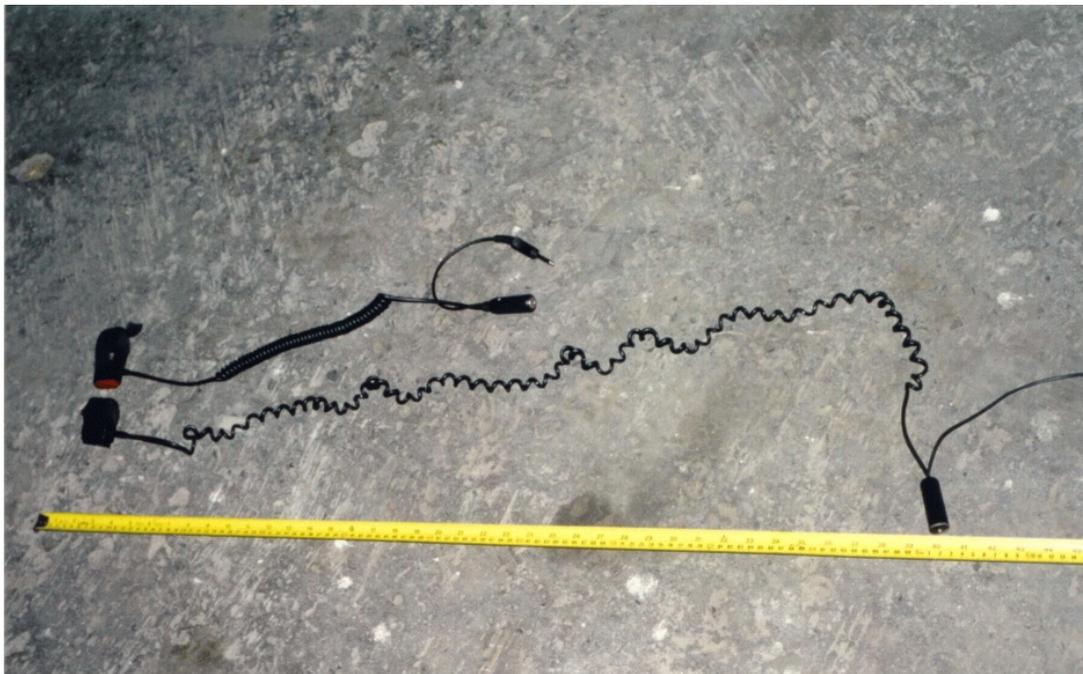
Figure 1

En haut : cordon gauche du bouton de microphone (cordon neuf)  
En bas : cordon droit du bouton de microphone (cordon usagé)

1. Le cordon du bouton de microphone du côté droit de l'avion était étiré et était deux fois plus long que la normale, et il était enroulé autour du manche, ce qui a permis au cordon de s'accrocher aux commandes auxiliaires de l'avion.
2. Selon toute vraisemblance, le cordon s'est accroché à la tirette de commande d'aération de la cabine et a gêné le déplacement de la commande de profondeur.

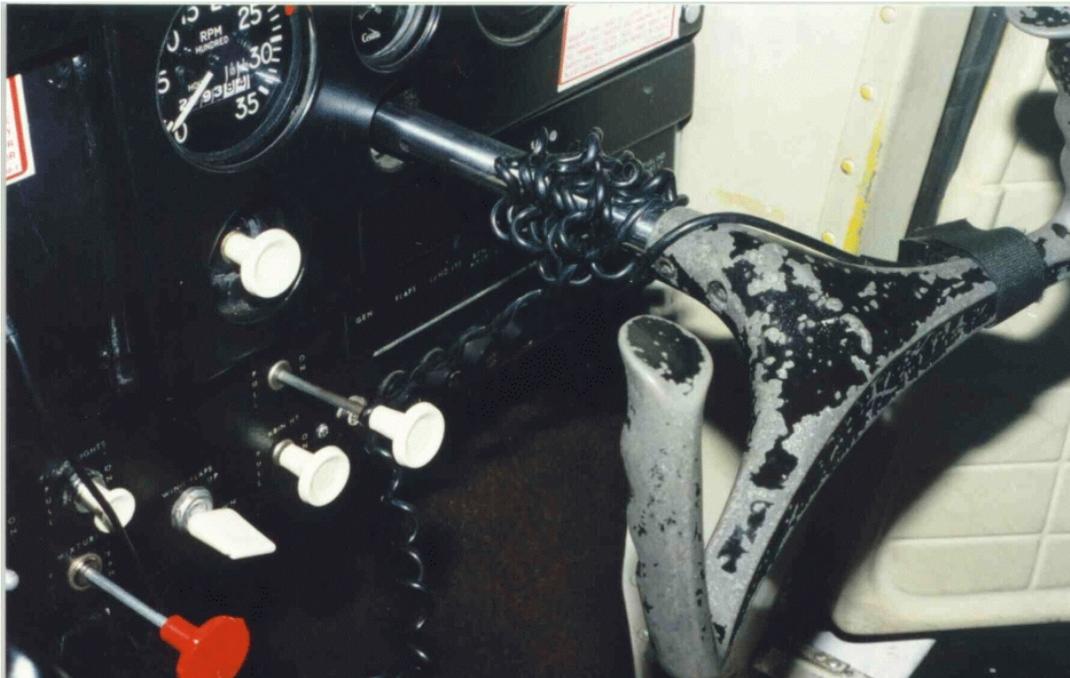
Figure 2

Une inspection des commandes de vol n'a révélé aucune défaillance qui aurait pu gêner le déplacement de la commande de profondeur ou coincer la commande. Pendant l'inspection, on a remarqué que la tirette de la commande d'aération de la cabine (commande auxiliaire), qui est située du côté droit du tableau de bord, était complètement tirée. L'avion avait été modifié pour permettre aux membres d'équipage d'utiliser plus facilement les casques d'écoute et les microphones. Lors de la modification, un panneau radio avec des prises pour brancher les boutons de microphone avait été installé au milieu du tableau de bord. Chaque manche était équipé d'un bouton de microphone retenu par une bande Velcro. Un cordon électrique en spirale allait de chaque bouton de microphone à chaque prise du panneau radio. Le cordon en spirale du côté gauche était neuf et mesurait environ deux pieds. Le cordon droit était un cordon usagé de quatre pieds qui avait perdu presque toute son élasticité. L'instructeur en place droite avait l'habitude d'enrouler le reste du cordon trop long autour du manche droit en faisant 8 à 10 tours.

Selon toute vraisemblance, l'équipage a eu du mal à déplacer le manche parce que le cordon du bouton de microphone était accroché à la tirette de commande d'aération de la cabine.
